Verehrt, vergessen, verloren? Gescheiterte Multifunktionalität

Im Parkhaus: das Problem der Übersichtlichkeit

Im Außenraum

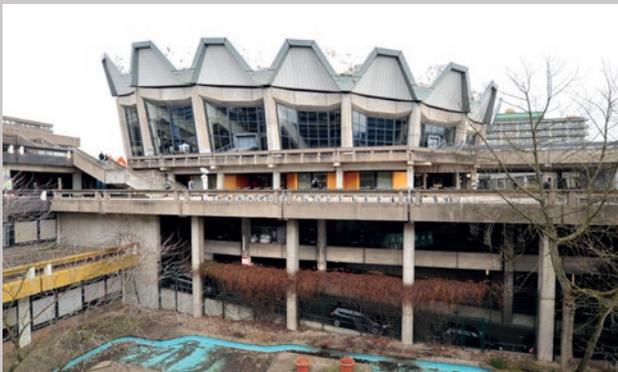
Abb. 1

Abb. 1: Westlicher Einblick in das Zentrale Parkhaus, Stand 2015

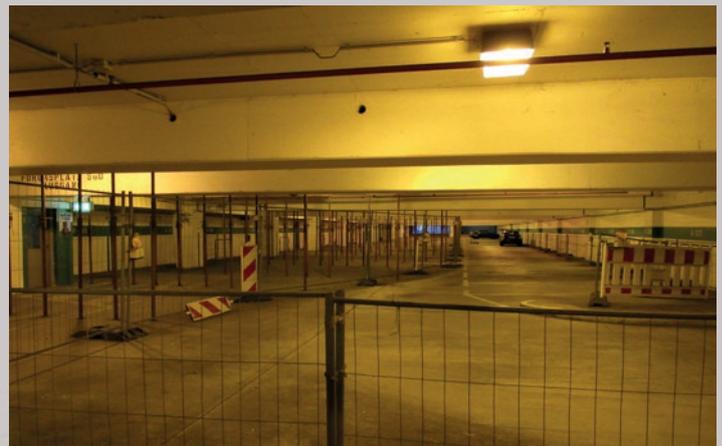
Abb. 2

gestiegen ist, stets mitbedacht sowie die sinnvolle Verbindung zum Campus bewahrt werden. Besonders der ruhende Verkehr büßt unter diesen Bedingungen viel Parkfläche ein, indem Stützpfeiler einzelne Parktaschen und Durchfahrten blockieren.

Abb. 2: Materialschäden und Stahlträger, Stand 2019

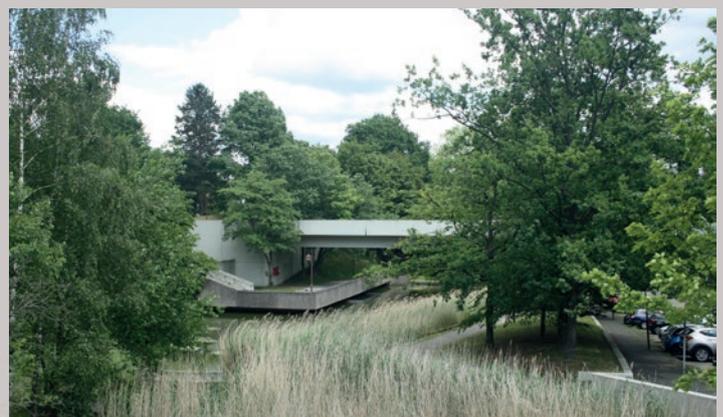
Abb. 4

Das Querforum Ost dagegen verkommt an allen Ecken und Enden, denn dort ist es mit ein bisschen Grünpflege leider nicht getan. Hier geht es um Instandsetzung und Wiederaufbereitung der Wasserelemente. Ein erster Versuch, die trocken gelegte Wasseranlage wieder ansehnlicher zu gestalten, ist bei dem Wasserbecken mit Insel direkt hinter dem HZO zu erkennen. Das einstige Wasser-

becken wurde mit sandfarbenen Kieselsteinen aufgefüllt. Man hätte hier vielleicht blau eingefärbte Kiesel verwenden können, um so wenigstens die Vorstellung von Wasser zu imaginieren. Der schlimmste Anblick eröffnet sich jedoch ein paar Meter weiter, bei der Wasserfallanlage. Es ist nicht nur bedauerlich, dass der Betrieb der Wasseranlage eingestellt wurde, sondern auch der Anblick der vielen Überwucherungen des Wasserlaufs, der von liegengeliebenem Laub und Müll verstopft ist und der Anlage jegliche frühere Anziehungskraft nimmt, mutet traurig an. Das Wasserbecken, in dem der Wasserlauf endet, ist mittlerweile so stark mit Schilf überwuchert, dass nur noch die Hälfte der Wasserfläche zu erkennen ist.

Abb. 3: Wasserbecken im Querforum Ost, Stand 1972
Abb. 4: Wasserbecken im Querforum Ost, Stand 2019
