Verehrt, vergessen, verloren? Gescheiterte Multifunktionalität

Im Parkhaus: das Problem der Übersichtlichkeit

Im Außenraum

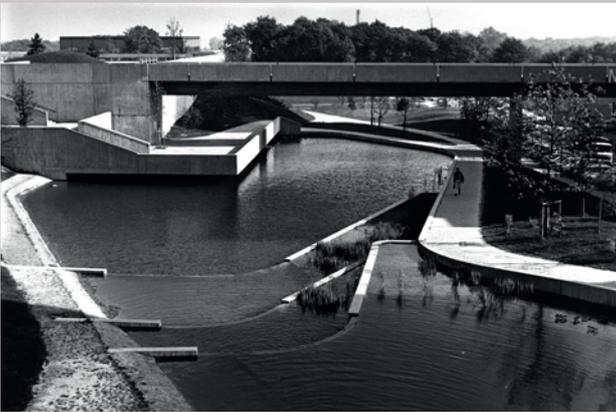
Abb. 3

Das Querforum Ost dagegen verkommt an allen Ecken und Enden, denn dort ist es mit ein bisschen Grünpflege leider nicht getan. Hier geht es um Instandsetzung und Wiederaufbereitung der Wasserelemente. Ein erster Versuch, die trocken gelegte Wasseranlage wieder ansehnlicher zu gestalten, ist bei dem Wasserbecken mit Insel direkt hinter dem HZO zu erkennen. Das einstige Wasser-

becken wurde mit sandfarbenen Kieselsteinen aufgefüllt. Man hätte hier vielleicht blau eingefärbte Kiesel verwenden können, um so wenigstens die Vorstellung von Wasser zu imaginieren. Der schlimmste Anblick eröffnet sich jedoch ein paar Meter weiter, bei der Wasserfallanlage. Es ist nicht nur bedauerlich, dass der Betrieb der Wasseranlage eingestellt wurde, sondern auch der Anblick der vielen Überwucherungen des Wasserlaufs, der von liegengeliebenem Laub und Müll verstopft ist und der Anlage jegliche frühere Anziehungskraft nimmt, mutet traurig an. Das Wasserbecken, in dem der Wasserlauf endet, ist mittlerweile so stark mit Schilf überwuchert, dass nur noch die Hälfte der Wasserfläche zu erkennen ist.

Abb. 3: Wasserbecken im Querforum Ost, Stand 1972
Abb. 4: Wasserbecken im Querforum Ost, Stand 2019
